# Onderzoek galerijvloeren bij flatgebouwen

Met dit infoblad informeert het Ministerie van Binnenlandse Zaken en Koninkrijksrelaties (BZK) gebouw-eigenaren en gemeenten over de mogelijke problemen met galerijvloeren. Het ministerie van BZK raad gebouw-eigenaren aan onderzoek uit te voeren naar de veiligheid deze constructies.

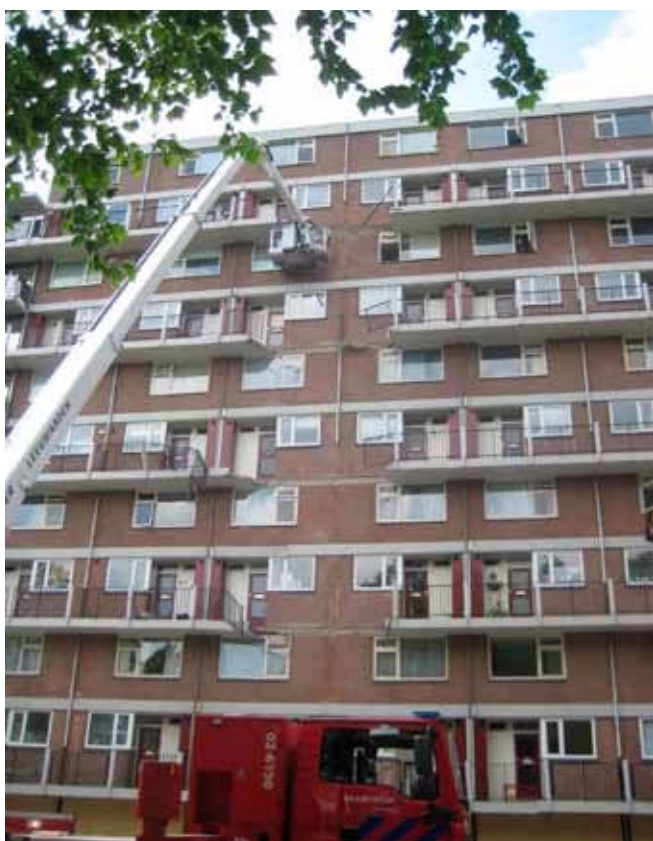
In Leeuwarden is in 2011 een galerijvloer van de Antillenflat bezweken (zie foto). Om na te gaan of het probleem met de Antillenflat mogelijk ook elders speelt hebben twee woningcorporaties, in overleg met de gemeente Leeuwarden, een onderzoek uitgevoerd naar de kwaliteit van soortgelijke galerijvloeren bij 11 flatgebouwen. Hieruit is naar voren gekomen dat bij 6 van deze flatgebouwen de galerijvloeren niet voldoen aan de minimum veiligheidseisen. Hieruit blijkt dat de Antillenflat geen uitzondering is, maar dat er bij meer flatgebouwen vergelijkbare problemen aanwezig kunnen zijn. Vermoedelijk gaat het in Nederland om enkele honderden flatgebouwen. Omdat het type galerijvloeren ook in andere gemeenten is toegepast wil het Ministerie van BZK met dit infoblad aandacht vragen voor deze problematiek.

De wapening kan in meer of mindere mate zijn aangetast door corrosie. In dit geval gaat het om zogenaemde putcorrosie onder invloed van ingedrongen chloriden. De chloriden kunnen afkomstig zijn van onder andere het dooizout dat in de winter is gestrooid om de galerijvloer beloopbaar te houden. Putcorrosie vindt zeer lokaal plaats en is daardoor doorgaans niet zichtbaar aan het betonoppervlak. Putcorrosie kan leiden tot spontane breuk zonder waarschuwing vooraf (zoals zichtbare doorbuiging of scheuren in

het beton), wat ook is gebeurd bij de Antillenflat. Aanwezigheid van scheuren in de galerijvloer ter plaatse van de woninggevel kan de indringing van chloriden hebben versneld. Veelal zijn de galerijvloeren gedurende de levensduur een keer voorzien van een nieuwe afwerkvloer en/of vloercoating. Deze afwerking maakt eventuele oude scheuren onzichtbaar. Ook zonder scheuren kan chloride het beton binnendringen. Het ontbreken van scheuren, bewijst dus niet dat er geen putcorrosie is opgetreden. Zijn wel scheuren aanwezig dan is de kans op aantasting van de wapening groter.

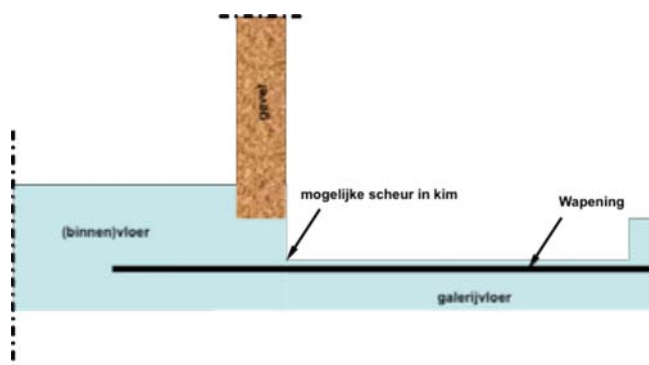
Het betreffende type galerijvloeren kan voorkomen bij galerijflats van voor 1975. Het gaat om galerijvloeren die zijn vast gestort aan de binnenvloeren van de woningen. De in het werk gestorte galerijvloeren betonplaten kragen uit en zijn veelal alleen aan de bovenzijde gewapend. Zie tekening. Een direct zichtbaar kenmerk van deze galerijvloeren is het ontbreken van consoles onder de vloeren.

Het aantal of soort wapeningstaven in de galerijvloer is in sommige gevallen onvoldoende om de belasting veilig te dragen. Ook kunnen de wapeningstaven te laag in de vloer zijn aangebracht. De belasting die een galerijvloer van een bestaand woongebouw moet kunnen dragen volgt uit het Bouwbesluit 2012. Het Bouwbesluit 2012 wijst hiervoor naar NEN 8700. In NEN 8700 wordt uitgegaan dat (met bepaalde reductie en veiligheidsfactoren) een galerijvloer haar eigen gewicht moet kunnen dragen in combinatie met een vlakbelasting van 200 kg/m<sup>2</sup>, een puntlast van 300 kg of een lijnlast van 500 kg/m'.
