Toelichting op schade aan funderingen en het nodige herstel van jaren 70-woningen

Herstel funderingen Naardense woningen

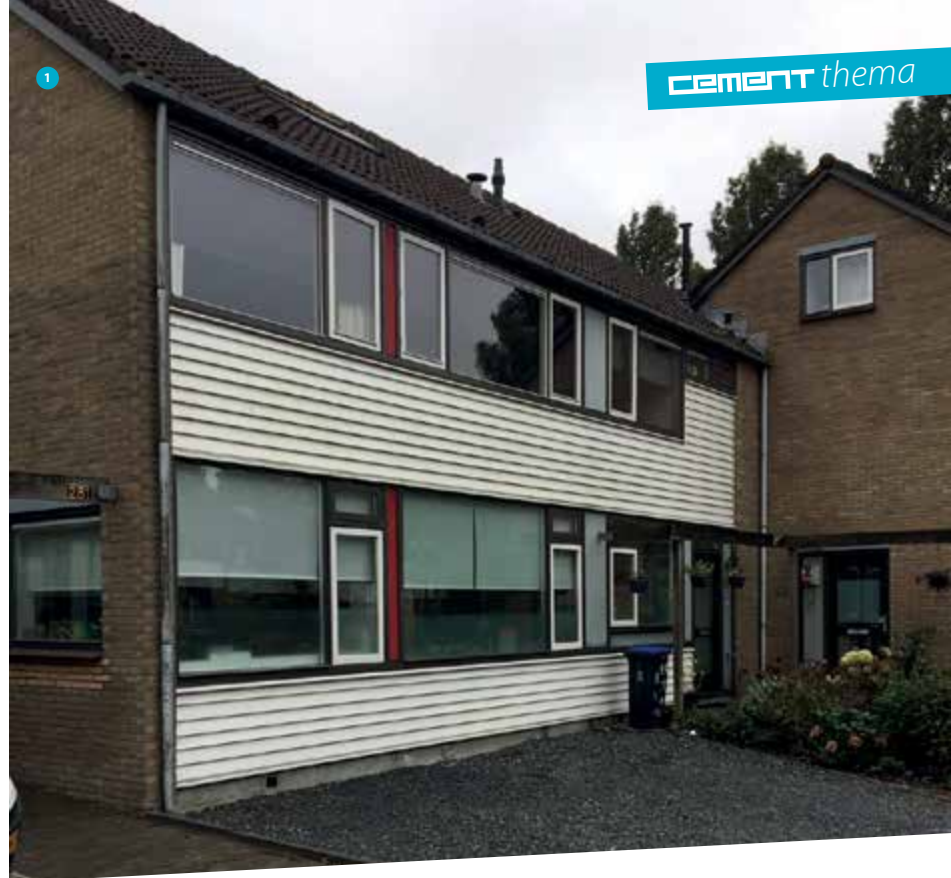
1 Voorbeeld van een van de woningen in het Jac. P. Thijsssepark

De betreffende woning bevindt zich in het Jac. P. Thijsssepark in Naarden en is onderdeel van een nieuwbouwplan uit 1974. Dit plan bestaat uit geschakelde, twee-onder-een-kapwoningen met twee woonlagen en een kapverdieping (foto 1).

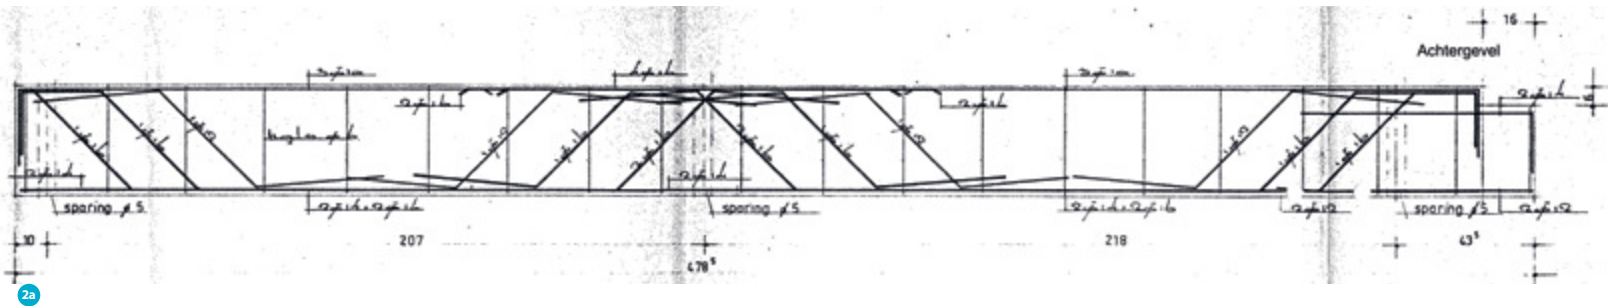
Van de woningen was in de archieven voldoende informatie beschikbaar (fig. 6). Daaruit bleek een voorgeschreven betonkwaliteit van K300, een gebruikelijke kwaliteit voor de periode waarin de woningen zijn gebouwd. Bij de voorgeschreven kwaliteit van de langswapening en opgebogen wapening is FeB 400 aangehouden. Deze wapening zou een profilering moeten hebben (fig. 3a).

- 2 Wapeningstekening funderingsbalk op drie palen, uit het archief
- 3 Vorm van wapening FeB 400, met profilering

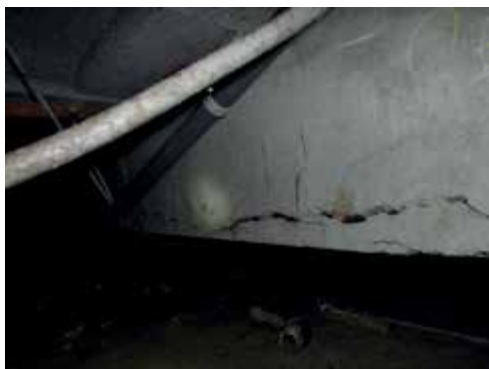
4

lijk was. Dit hoge chloridegehalte heeft in de geconstateerde (put) corrosie geresulteerd. Opvallend was dat dit met name bij de in het werk gestorte delen het geval was. De corrosie en het chloridegehalte van de prefab gevelschermen waren significant minder.

Direct na deze inspectie is het onderzoek opgeschaald naar meerdere woningen. De fundering van enkele geïnspecteerde woningen bleek van zeer slechte kwaliteit (foto's 4, 5, 6). Plaatselijk waren schollen beton van de balk afgedrukt. Bij sommige woningen was er sprake van 90% reductie van de wapeningsdoorsnede door corrosie. Soms werd forse aantasting geconstateerd vlakbij de oplegging op de paalkop van de balk.

Bij onderzoek naar de betonsamenstelling bleek het chloridegehalte te hoog, namelijk meer dan 0,4% van de cementmassa. Vermoedelijk is dit veroorzaakt door toevoeging van calciumchloride aan het beton als versneller, hetgeen in die tijd gebruikelijk was.

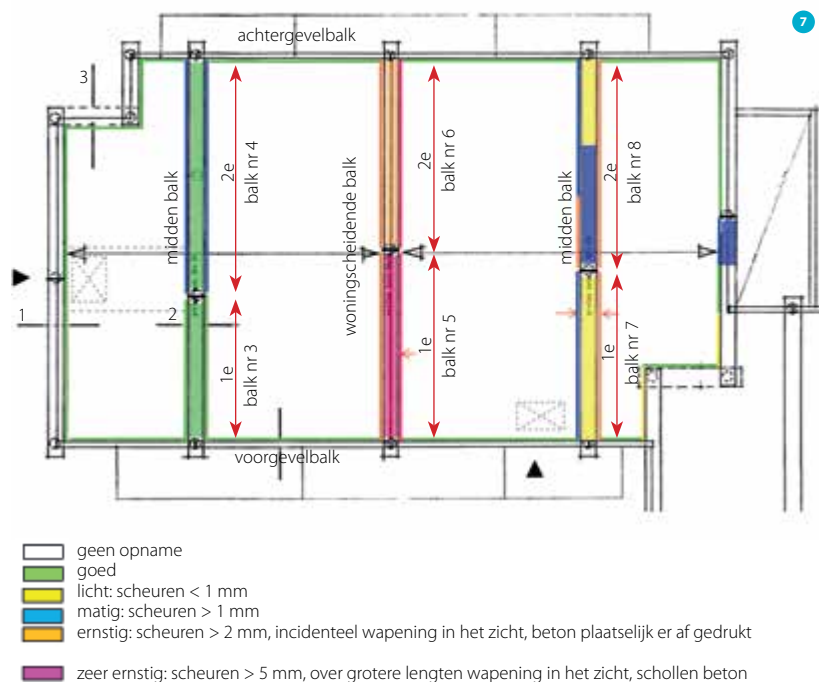
- 8 Resultaten beoordeling van een van de woningen. Bij de locaties waar controle staat aangegeven, is visueel geïnspecteerd en rekenkundig gecontroleerd
- 9 Aantasting funderingsbalken onderzochte balken

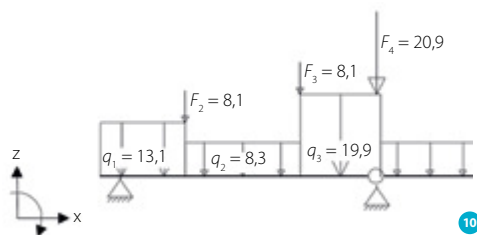
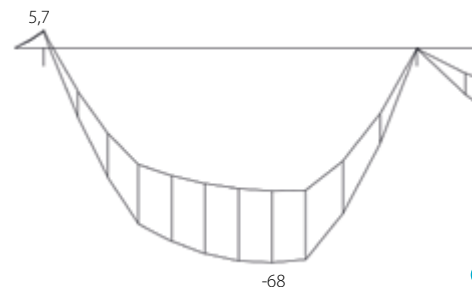
- 10 Extreme veranderlijke belasting van een berekende balk (in kN/m en kN)
 11 Dwarskrachtenlijn van een berekende balk in kN
 12 Momentenlijn van een berekende balk (in kNm)

Het berekende optredende buigend moment is 68,0 kNm. Hierbij is de UC dus $68,0/65,21 = 1,04$ en voldoet de vloer dus niet.

Met bijlegwapening van 2 staven $\varnothing 12$ (226 mm²):

- d = 312 mm (staven worden in dit geval op dezelfde hoogte gelegd)
 $A_{s,l}$ = 664 + 226 = 890 mm²
 x_u = 77 mm
 z = 282 mm
 M_{rd} = 87,41 kNm
 $UC = \frac{68}{87,41} = 0,78$

Hiermee voldoet de constructie dus.
