ing. Willem Blokdijk,
ing. Tim Schuurmans
Bouwadviesbureau
Strackee

Toelichting op schade aan funderingen en het nodige herstel van jaren 70-woningen

Herstel funderingen Naardense woningen

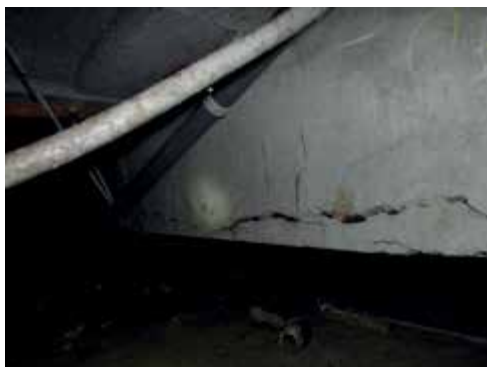
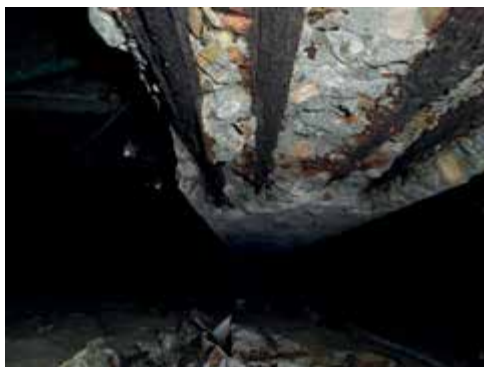
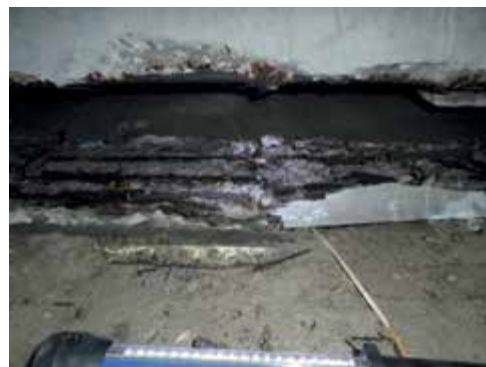
lijk was. Dit hoge chloridegehalte heeft in de geconstateerde (put) corrosie geresulteerd. Opvallend was dat dit met name bij de in het werk gestorte delen het geval was. De corrosie en het chloridegehalte van de prefab gevelschermen waren significant minder.

Direct na deze inspectie is het onderzoek opgeschaald naar meerdere woningen. De fundering van enkele geïnspecteerde woningen bleek van zeer slechte kwaliteit (foto's 4, 5, 6). Plaatselijk waren schollen beton van de balk afgedrukt. Bij sommige woningen was er sprake van 90% reductie van de wapeningsdoorsnede door corrosie. Soms werd forse aantasting geconstateerd vlakbij de oplegging op de paalkop van de balk.

Bij onderzoek naar de betonsamenstelling bleek het chloridegehalte te hoog, namelijk meer dan 0,4% van de cementmassa. Vermoedelijk is dit veroorzaakt door toevoeging van calciumchloride aan het beton als versneller, hetgeen in die tijd gebruikelijk was.

Bij vijf woningen moesten de balken direct worden versterkt. Hiertoe zijn de bestaande balken verbreed door aan de balken extra beton te storten, voorzien van nieuwe wapening. Daarvoor is een randkist geplaatst die kon worden afgesteund op de stempelstrook. Hierbij is ook gebruikgemaakt van kathodische bescherming.

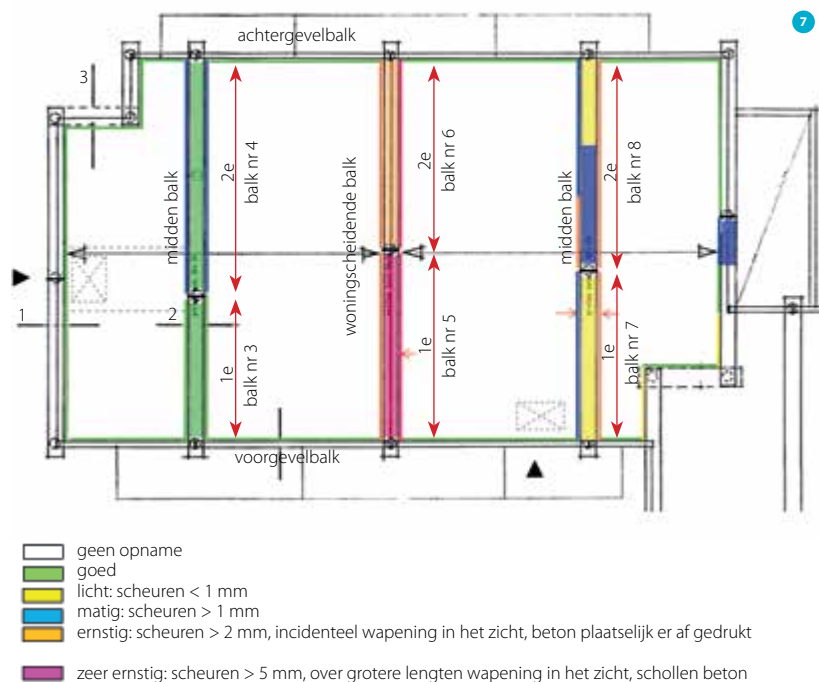
- 8 Resultaten beoordeling van een van de woningen. Bij de locaties waar controle staat aangegeven, is visueel geïnspecteerd en rekenkundig gecontroleerd
- 9 Aantasting funderingsbalken onderzochte balken

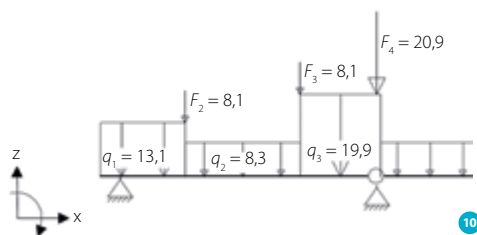
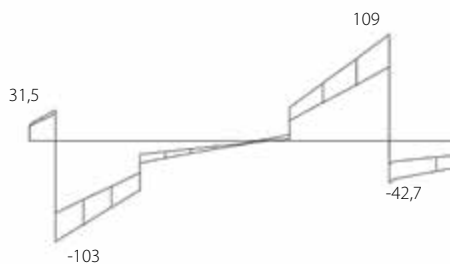
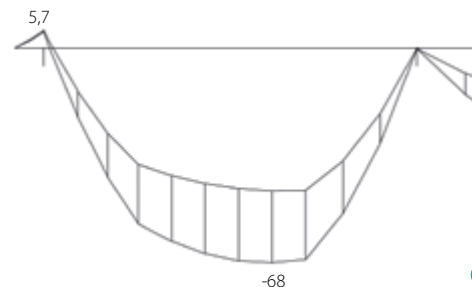
- 10 Extreme veranderlijke belasting van een berekende balk (in kN/m en kN)
 11 Dwarskrachtenlijn van een berekende balk in kN
 12 Momentenlijn van een berekende balk (in kNm)

Het berekende optredende buigend moment is 68,0 kNm. Hierbij is de UC dus $68,0/65,21 = 1,04$ en voldoet de vloer dus niet.

Met bijlegwapening van 2 staven $\varnothing 12$ (226 mm²):

- d = 312 mm (staven worden in dit geval op dezelfde hoogte gelegd)
- $A_{s,l}$ = 664 + 226 = 890 mm²
- x_u = 77 mm
- z = 282 mm
- M_{rd} = 87,41 kNm
- UC = $\frac{68}{87,41} = 0,78$

Hiermee voldoet de constructie dus.

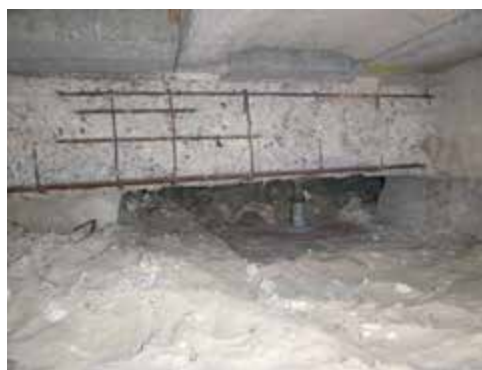
- 13 Gesaneerde balk
 14 Inmeten restwapening
 15 Plakanode op funderingsbalk

altijd bezig is) bestaat uit het saneren van de bestaande betonbalken (fig. 13), vervolgens het aanbrengen van beugels en langswapening en het aanbrengen van de rolanode op de wape-ning. Vervolgens wordt de randkist gesteld en het beton gestort. Er zijn overzichten gemaakt van de mate van aantasting van de balkdelen en de wapening die moet worden bijgelegd (fig. 9). Hierin zijn alle balkdelen gekleurd en samengevat op basis van aantasting. Omcirkeld zijn de balkdelen die gestempeld moeten worden. De percentages in de vakjes is de geschatte aantasting. Om de hoeveelheid bijlegwapening te bepalen, is eerst archiefonderzoek uitgevoerd en zijn de oorspronkelijke dimensies en wapeningsconfiguratie bepaald. Vervolgens is de restwapening ingemeten om het schadepercentage vast te stellen (fig. 14). Op basis hiervan zijn de belastingen en optredende momenten en dwarskrachten berekend (foto's. 10, 11 en 12).
