ing. Willem Blokdijk,
ing. Tim Schuurmans
Bouwadviesbureau
Strackee

Toelichting op schade aan funderingen en het nodige herstel van jaren 70-woningen

Herstel funderingen Naardense woningen

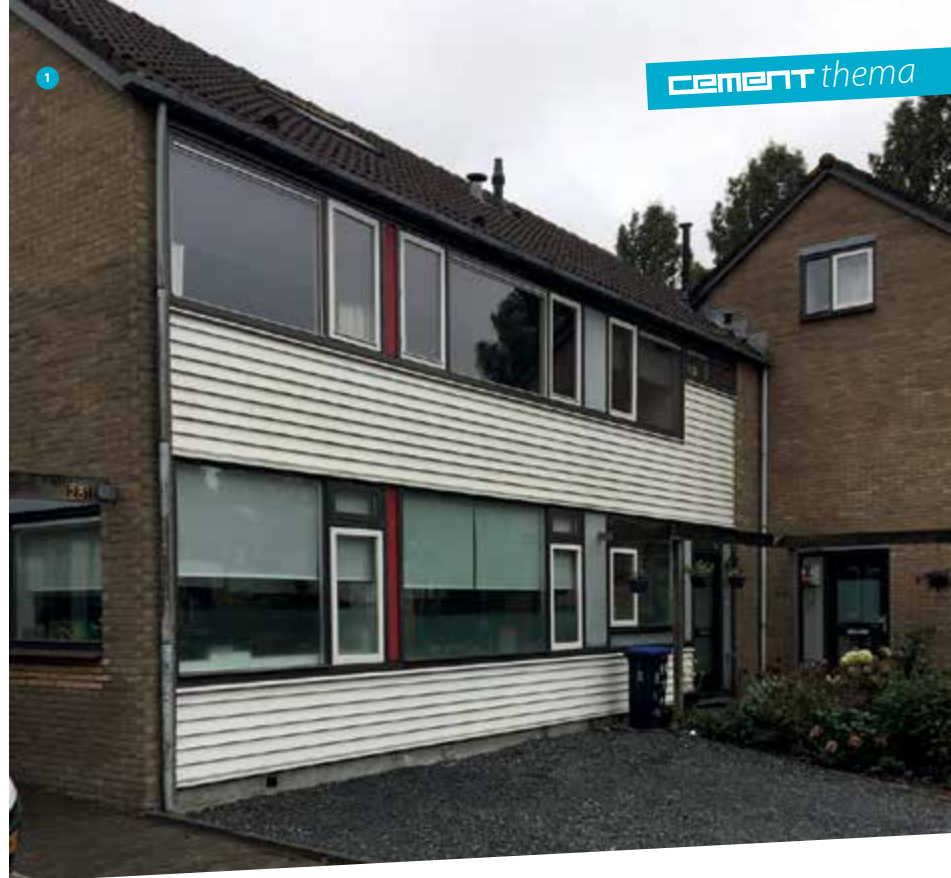
1 Voorbeeld van een van de woningen in het Jac. P. Thijsssepark

De betreffende woning bevindt zich in het Jac. P. Thijsssepark in Naarden en is onderdeel van een nieuwbouwplan uit 1974. Dit plan bestaat uit geschakelde, twee-onder-een-kapwoningen met twee woonlagen en een kapverdieping (foto 1).

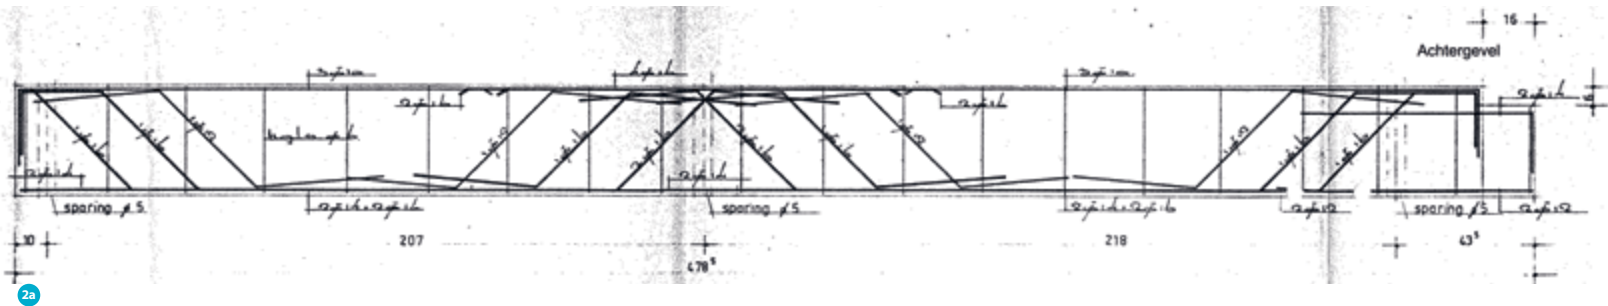
Van de woningen was in de archieven voldoende informatie beschikbaar (fig. 6). Daaruit bleek een voorgeschreven betonkwaliteit van K300, een gebruikelijke kwaliteit voor de periode waarin de woningen zijn gebouwd. Bij de voorgeschreven kwaliteit van de langswapening en opgebogen wapening is FeB 400 aangehouden. Deze wapening zou een profilering moeten hebben (fig. 3a).

- 2 Wapeningstekening funderingsbalk op drie palen, uit het archief
- 3 Vorm van wapening FeB 400, met profilering

Bij wapening van een lagere kwaliteit is geen profilering aanwezig. Voor de beugels is kwaliteit FeB 220 toegepast.

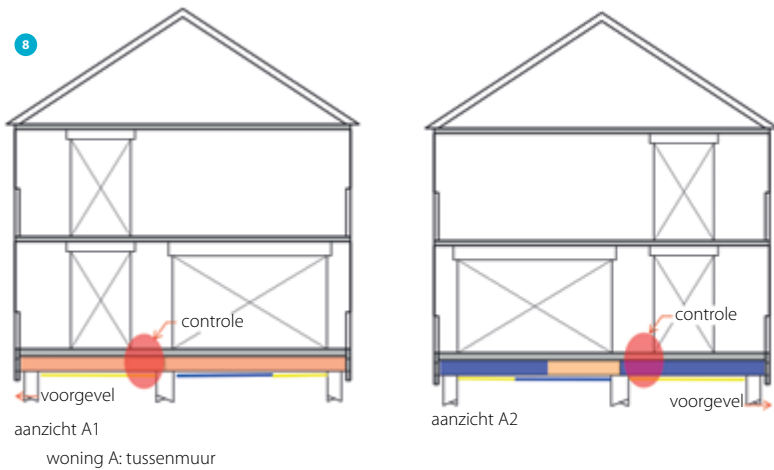
- 8 Resultaten beoordeling van een van de woningen. Bij de locaties waar controle staat aangegeven, is visueel geïnspecteerd en rekenkundig gecontroleerd
- 9 Aantasting funderingsbalken onderzochte balken
