Omgaan met onvoorspelbaarheid bemalingsrisico's

## Grondwaterregulering op postzegelniveau

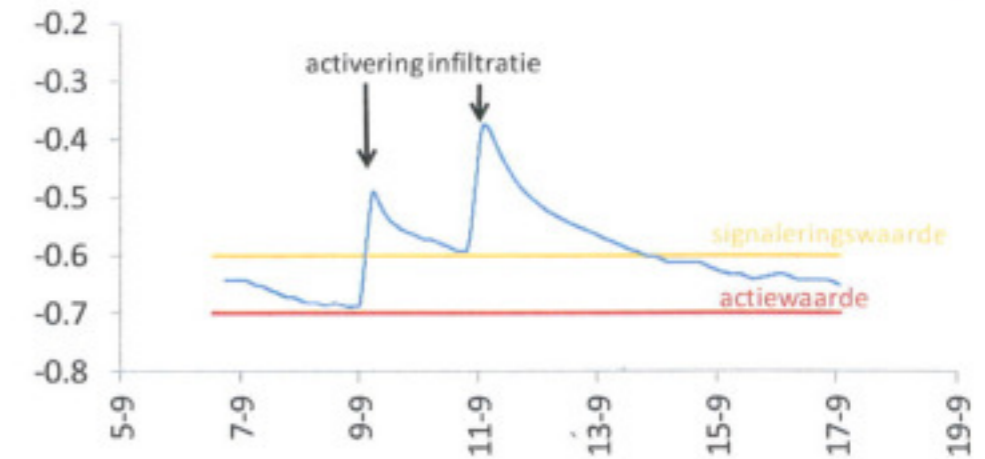
Het verloop van de grondwaterstand (in meter NAP) bij bebouwing tijdens het periodiek activeren van het infiltratiesysteem

Al snel na de start van de bemaling bewees de infiltratiedrain met real-time aansturing zijn nut. De grondwaterstand bij belendingen daalde te snel, waarna het systeem in werking werd gesteld. Er werd een evenwichtig grondwaterver-

hang gerealiseerd: niet te hoog of te laag bij belendingen, terwijl de ontgraving rond De Waag precies droog genoeg was. Met de metingen op het scherm van een tablet werd geanticipeerd op droogte en neerslag. Het benodigde steile verhang bleek goed haalbaar bij een gering infiltratiedebiet. Het actuele inzicht in de grondwaterstanden werkte ook geruststellend voor omwonenden (die eerder te hoge grondwaterstanden vreesden).

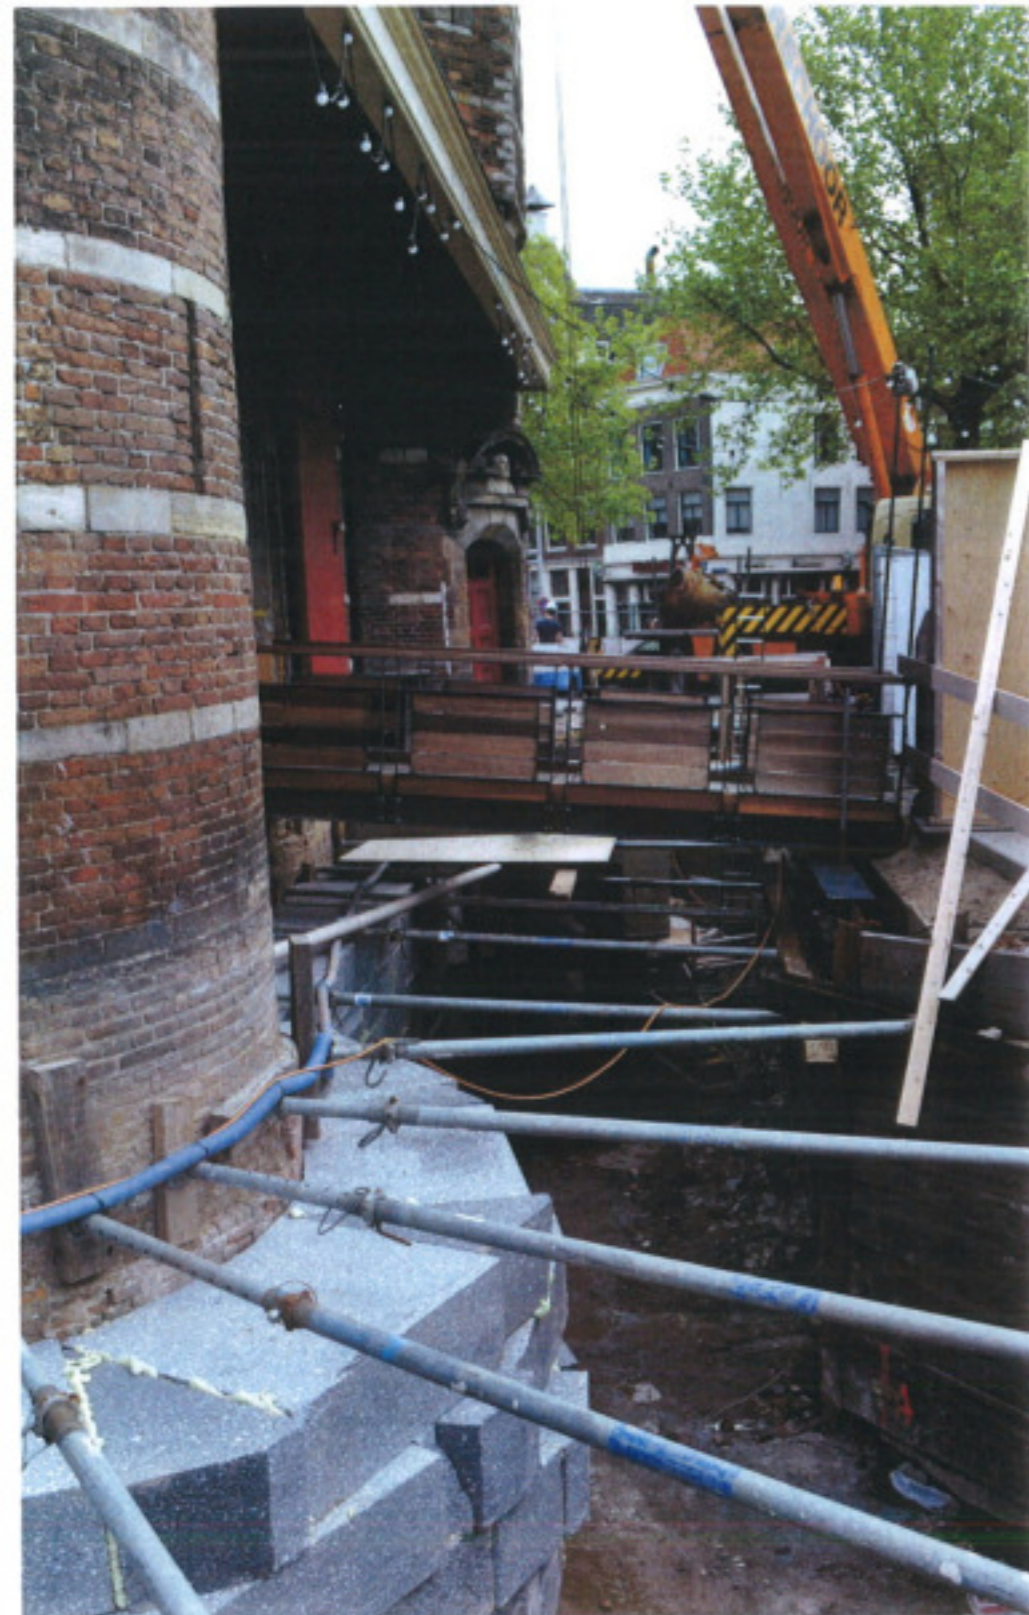
Ontgraving met Berliner wand langs de gevels (foto: Strackee)

Er zou een zo klein mogelijke verlaging bij De Waag gerealiseerd moeten worden, zonder dat de grondwaterstand bij aangrenzende belendingen wordt verlaagd. Een afsluitende damwand bleek niet haalbaar, er werd een Berlinerwand toegepast. Dit type wand betreft geen grondwaterkering. De bemaling bij De Waag zou dus zonder aanvullende
